Szivattyú-csővezeték rendszer rezgésfelügyelete

Dr. Hegedűs Ferenc (fhegedus@hds.bme.hu)

1. Feladat ismertetése

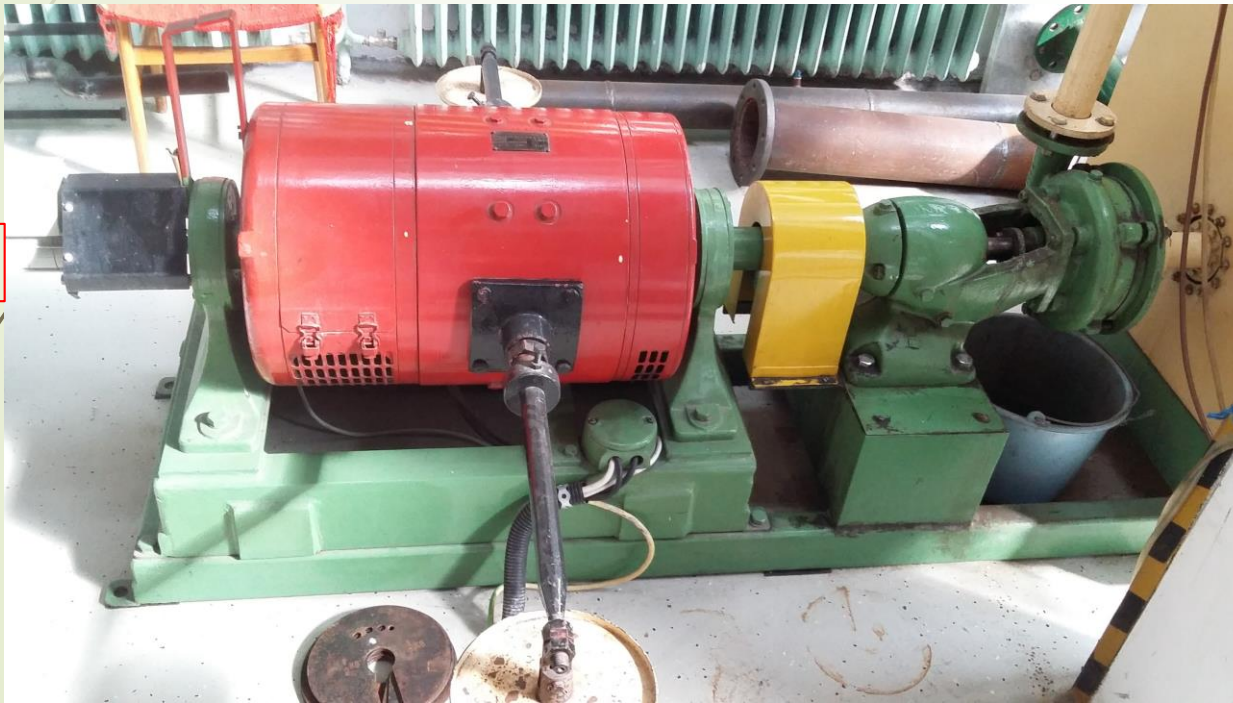
„A”

- Rezgésfelügyeleti módszer kidolgozása szivattyúk nyomásjelére alapozva
- Mérési környezetben való kipróbálás

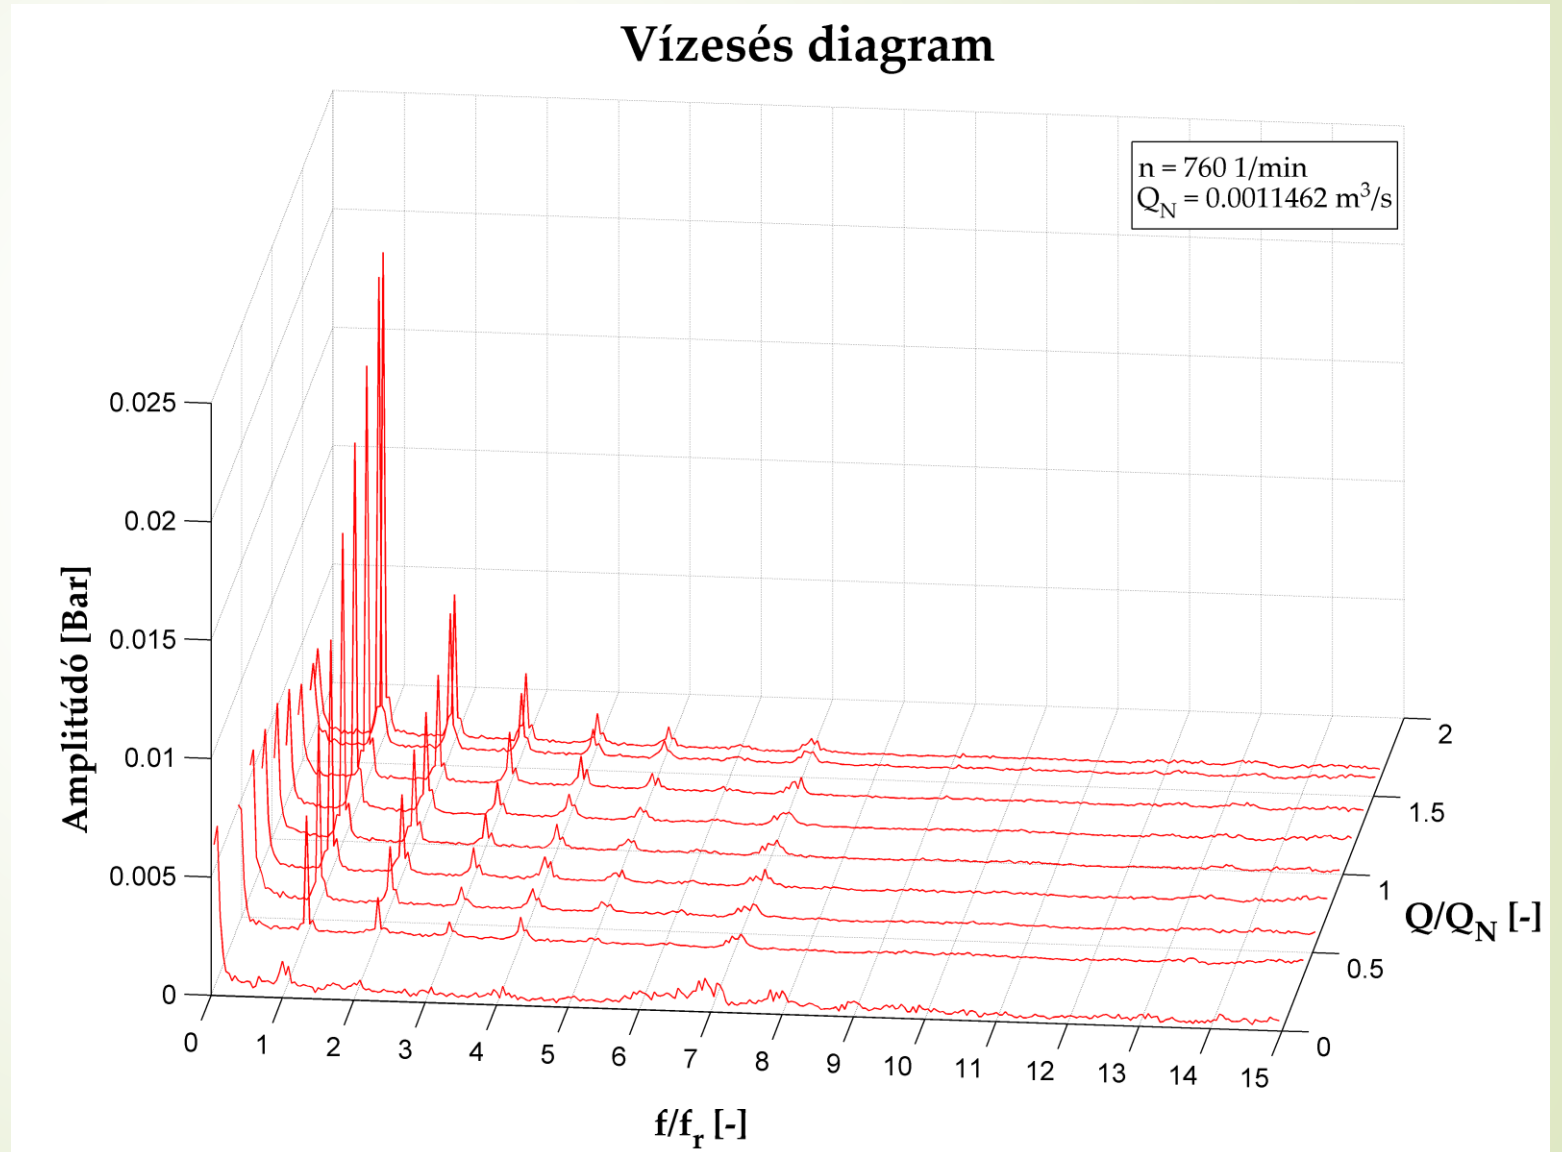
6. (A) szivattyú , $n=760$ 1/min

- ▶ Konklúzió hasonló az előzőhöz!
- ▶ A lapátszámhoz tartozó csúcsot elnyomja az $f/f_r=1$ -hez tartozó csúcs.
